Door: Herman Hartman

**Naast auto's worden ook steeds vaker boten ingepakt in folie. In Nederland is het nog een nieuw fenomeen, maar in landen als Frankrijk en Italië gebeurt dit inpakken van boten veel vaker. Op de foto's bij dit artikel zien we Youri den Otter en Colin Stormer van Presto Dimensions uit Zoetermeer aan het werk. Opdrachtgever is Fred Achttien van Hexis Nederland die zijn 'vlet' van een folie liet voorzien.**

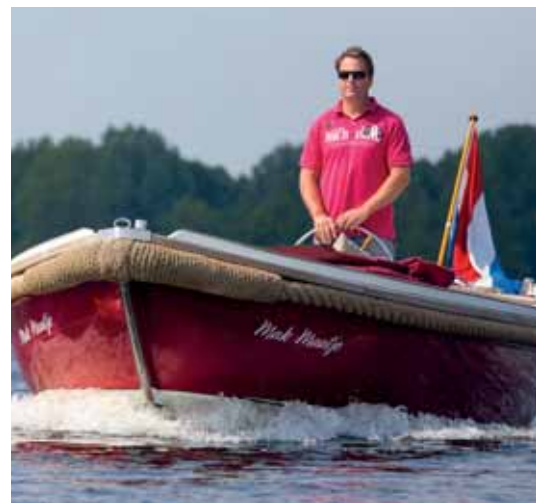
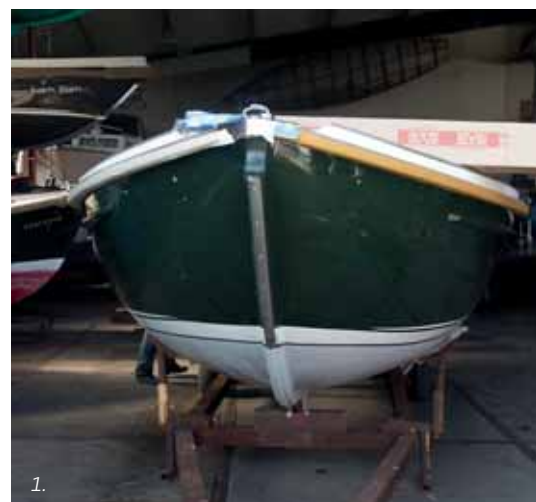
Wat doe je met uitstekende of wegneembare onderdelen zoals hier bij de trimplank aan de achterzijde? De kabelaring (het karakteristieke touw rond de vlet) is hier weggenomen. Je hebt

te maken met onderdelen die vaak jaren niet gedemonteerd zijn geweest. Losmaken en terugplaatsen kan erg tijdrovend zijn maar leveren wel een mooier resultaat op.

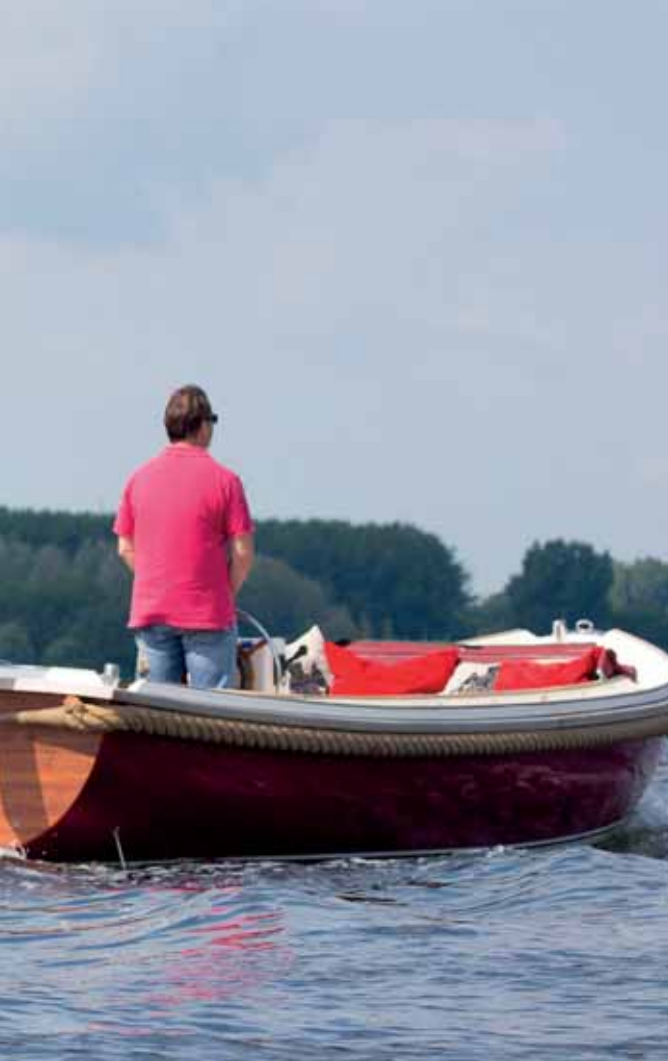
*Youri den Otter en Colin Stormer aan het werk. Voor het inpakken van de romp is HX30000 gebruikt. Dat is een meerlaags gegoten vinyl film voorzien van de Hex'Press lijmlaag, die het aanbrengen van de film sterk vergemakkelijkt. De houtnerf folie komt uit het programma van Medum.*

in folie te verpakken. Je kunt folie ook inzetten om een ander accent aan de romp te geven. In ons voorbeeld is de minder kwetsbare spiegel van de vlet met een houtnerf folie beplakt. Houtnerf folies of leatherlook folies kunnen daarnaast ook voor restylen van bootinterieurs worden gebruikt maar dat is weer een ander verhaal. ■
